Número: **5071521-44.2019.8.13.0024**

RELATÓRIO DO ACOMPANHAMENTO DAS VISITAS DA VALE S/A RELACIONADOS À ÁGUA NA REGIÃO 4

INSTITUTO GUAICUY

Data de publicação : 24/11/2020

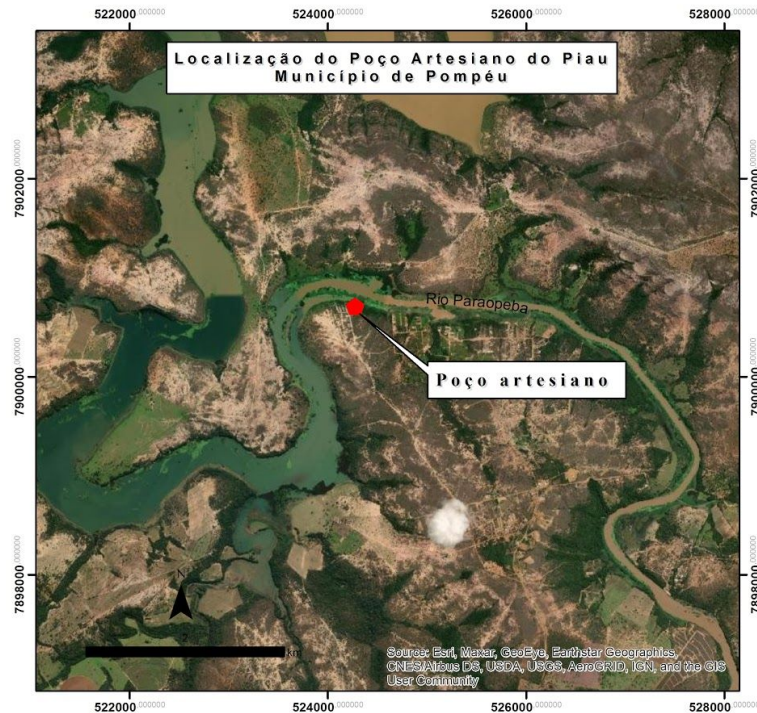
O poço artesiano localizado na região do Piau, município de Pompéu é de propriedade particular, entretanto era usado para o abastecimento de todas as casas do loteamento Recanto do Piau, antes do rompimento. Situa-se a aproximadamente 40 metros do rio Paraopeba. Foi informado pela comunidade que em alguns dias, mais especificamente na falta de água, devido ao não fornecimento por meio de caminhão pipa das terceirizadas da Vale S/A, a comunidade ainda faz uso da água do poço, que é bombeada para o mesmo reservatório que o caminhão pipa abastece. Desse modo há dúvidas quanto a qualidade da água consumida pelos moradores, mesmo com o possível abastecimento regular (mas insuficiente aos finais de semana) pela Vale S/A.

Legenda: Mapa Poço artesiano localizado a aproximadamente 40 metros do rio Paraopeba.

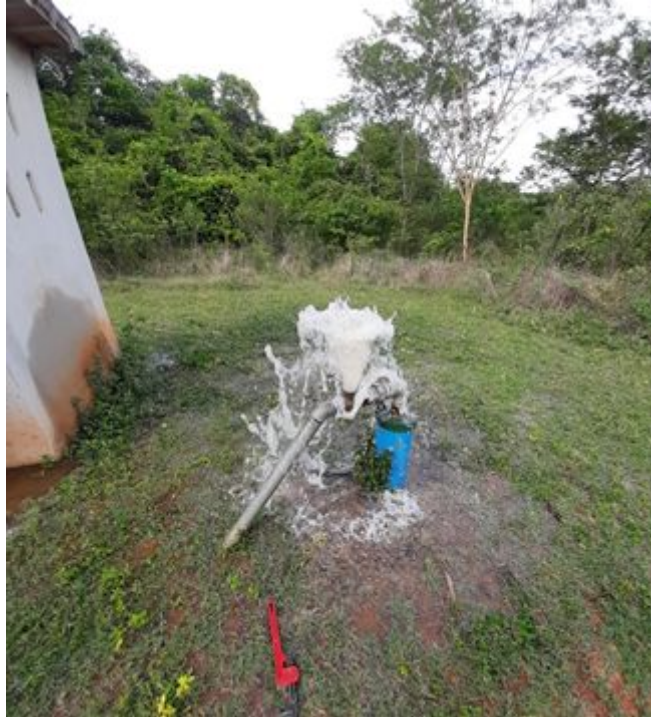
O Poço 1, localizado a aproximadamente 190 metros do rio Paraopeba, **cuja distância diminui consideravelmente, chegando na “casinha” do poço**, de acordo com moradores da localidade, no município de Pompéu é destinado ao abastecimento coletivo da região. Foi observado na visita a campo ocorrida no dia 16 de novembro de 2020 que o Poço apresentou água turva, o que está gerando insegurança da população que utiliza a água do mesmo. Destaca-se que em visita a campo ocorrida no dia 29 de outubro de 2020 a água do mesmo poço apresentou água ainda mais turva, conforme pode ser observado na foto abaixo. **É necessário ressaltar que para a água ser considerada potável não deve apresentar odor, gosto e cor, além de estar livre de contaminações. Os moradores relatam a impossibilidade de utilizar da água do poço.**

Legenda: Poço artesiano 1 destinado ao abastecimento coletivo

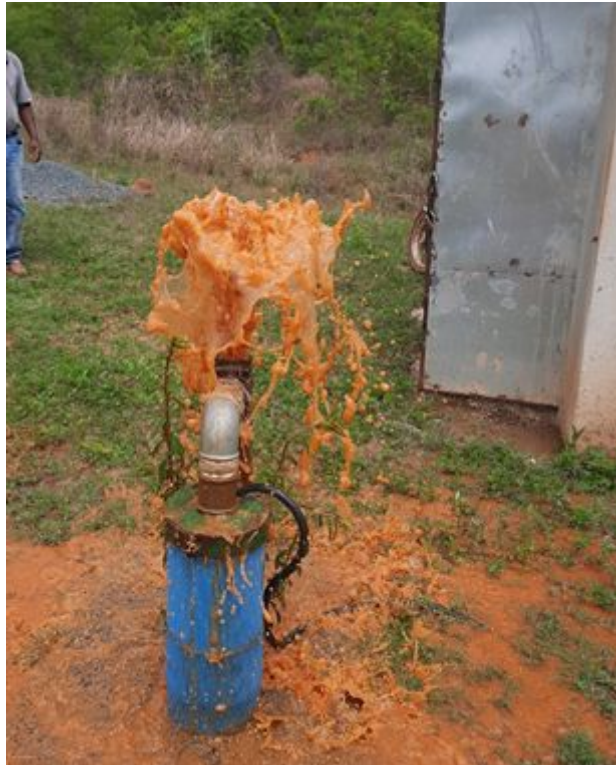
Legenda: Poço artesiano 1 destinado ao abastecimento coletivo.

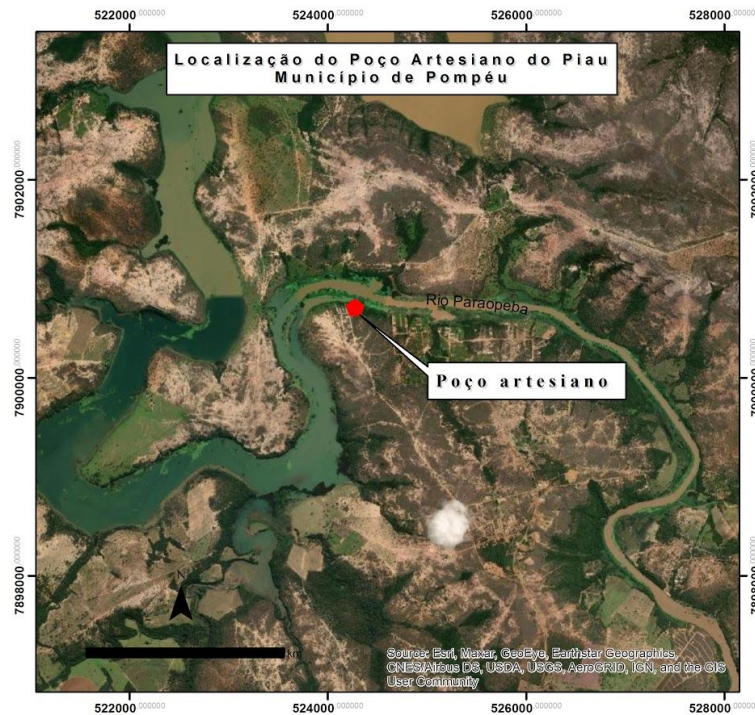
Legenda: Mapa Poço artesiano localizado a aproximadamente 40 metros do rio Paraopeba.

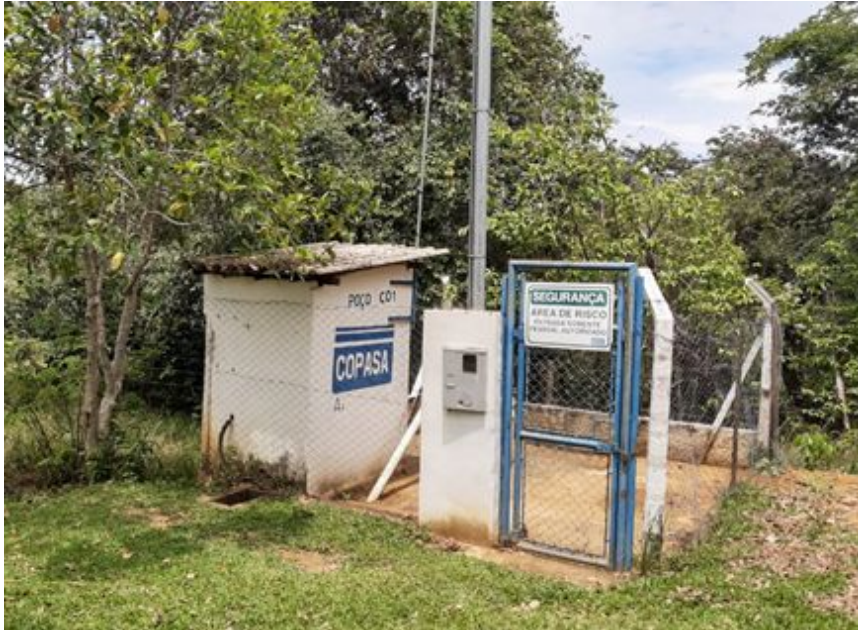
O poço artesiano localizado na comunidade de Cachoeira do Choro, município de Curvelo, é denominado Poço C01, cuja gestão é da concessionária COPASA, e situa-se a aproximadamente 37 metros do rio Paraopeba. Destaca-se que o poço se encontra na planície de inundação do rio Paraopeba, sendo completamente coberto pelas águas do rio no período de cheias, de acordo com moradores da localidade.

Legenda: Poço artesiano C01 localizado na comunidade de Cachoeira do Choro.

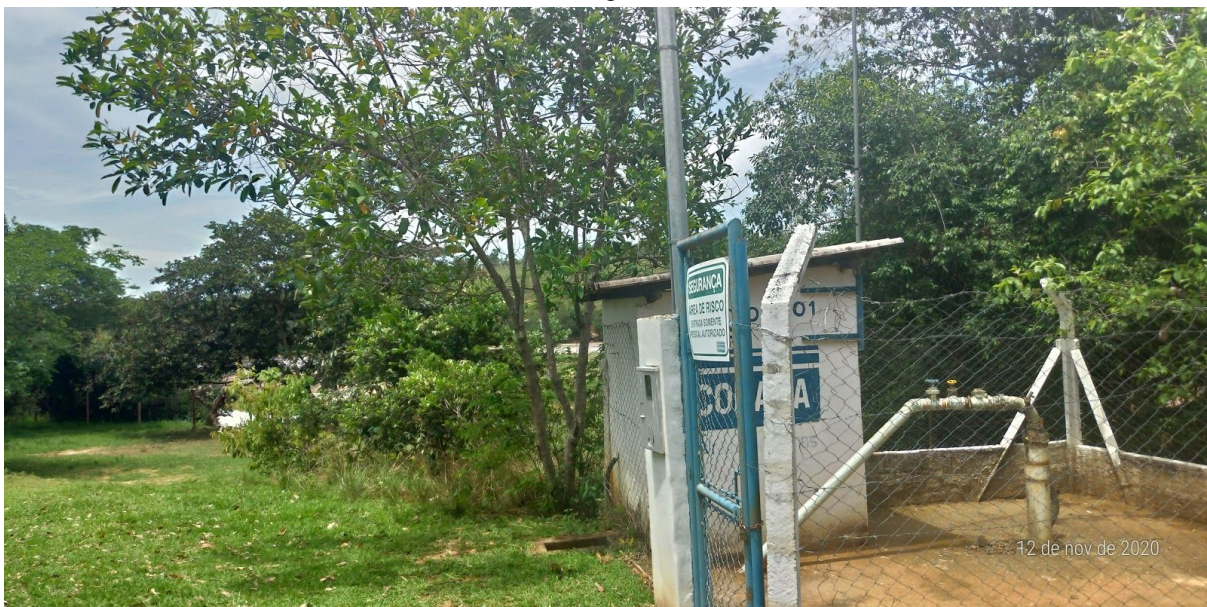
Legenda: Poço artesiano C01 localizado na comunidade de Cachoeira do Choro e a sua proximidade com o rio Paraopeba

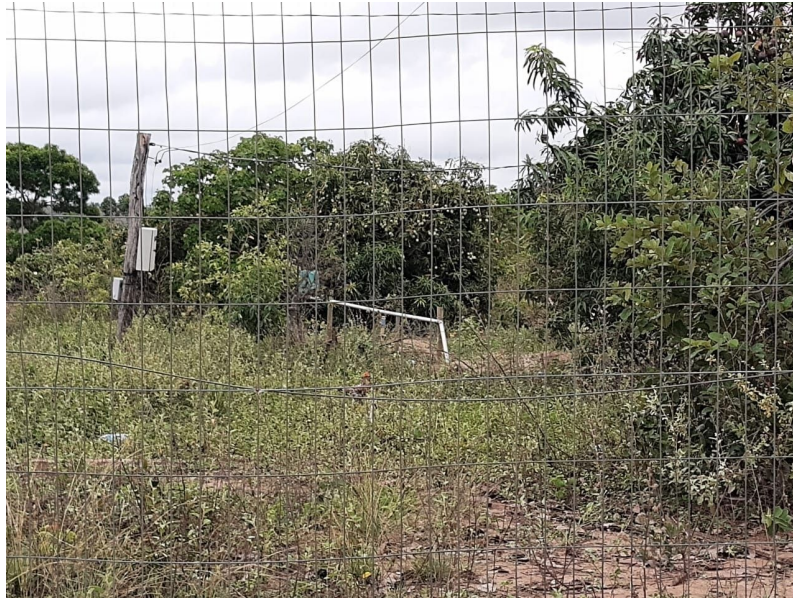
O poço é particular, embora haja algum tipo de uso pela comunidade. O poço localiza-se a aproximadamente 160 metros da represa de Retiro Baixo, município de Pompéu, e segundo informações dos moradores, o proprietário do poço vende a água para a comunidade. Os moradores relatam incerteza em relação à qualidade da água do poço. Não foi possível adentrarmos na área em que se localiza o poço, tendo em vista que o proprietário não estava no local. Fotografamos apenas a entrada da propriedade, conforme figura abaixo.

Legenda: Poço artesiano situado no Condomínio Recanto do Laranjo.
